Marche exploratoire

Sécurité, transport actif, parcs et espaces publics

Les intersections :

- Jolicoeur / Monk
- Jolicoeur / Laurendeau
- Laurendeau / De Biencourt

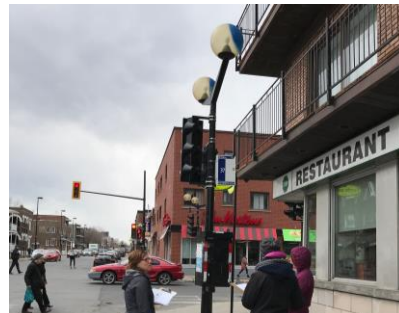
Pour les véhicules, les lignes d'arrêt au niveau des feux de circulation sont inexistantes. Le marquage pour le passage pour piéton est très peu visible. Quant au carré de protection pour piéton, il est également inexistant. D'autre part, les feux de circulation automobile sont fonctionnels et dégagés.

Lors de la visite, la seule signalisation indiquant la présence de piéton était la présence de pancartes « **Corridor Scolaire** ». Ceux-ci sont positionnés sur les coins nord-est et sud-ouest de l'intersection. Néanmoins, les automobilistes se dirigeant vers l'ouest par la rue Jolicoeur ne peuvent pas voir cette affiche puisqu'elle est obstruée par le mobilier urbain en place. La pancarte d'autobus de la STM est également obstruée par l'aménagement des feux de circulation.

Constat intéressant ressorti lors de la visite est le non-respect du dégagement de cinq mètres sur la rue Jolicoeur et ce des deux côtés du boulevard Monk.

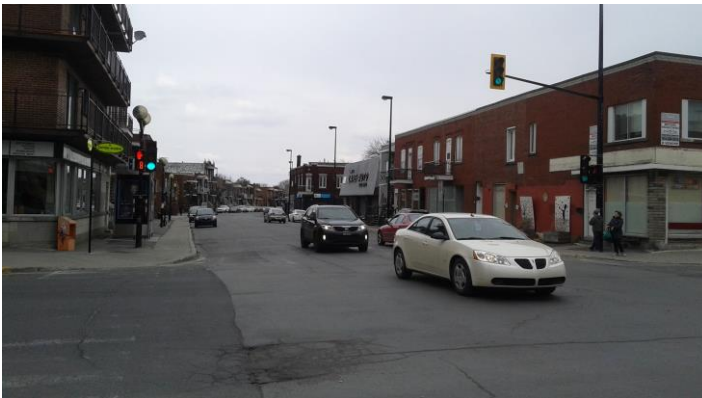
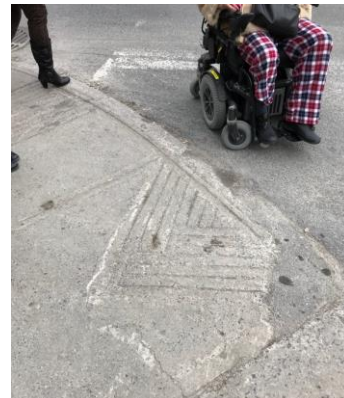
De façon générale, les trottoirs sont bien entretenus mais la chaussée n'est pas en bon état. En effet, il y a présence d'un revêtement inégal ainsi que des fissures sur l'intersection. Il est important de souligner que la chaussée a été refaite, il y a peu de temps.

En ce qui concerne les bateaux pavés, ces derniers sont également en très mauvais état. Ce reproche fut précisément soulevé par une citoyenne munie d'un quadriporteur. Elle affirme que l'état actuel est gênant lorsqu'elle monte les bateaux pavés. En effet, la condition de l'infrastructure cause des chocs à sa personne et à son quadriporteur.

Cette situation est due à la dénivellation la dégradation état de l'infrastructure. En plus, l'ensemble des bateaux pavés sont désaxés les uns par rapport aux autres.

Notons également la présence de graffitis à l'intersection ainsi que très peu de verdure. En effet, la verdure se limite à quelques bacs à fleurs situés près de la garderie et la présence de quatre arbres au nord de la rue Monk et ceux-ci semblent très jeunes. Il y a également présence d'un bac à fleurs devant le «Tim Hortons » mais ce dernier n'a pas été planté.

Finalement, il est déplorable de remarquer qu'un banc ait été enlevé devant ce même commerce.

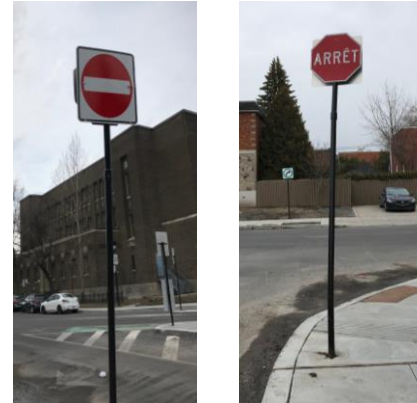
Les panneaux d'« Arrêt » sur la rue Jolicoeur côté ouest ne sont pas visibles pour les piétons en provenance de la rue Laurendeau. En effet, ces derniers sont cachés par des panneaux "entrées interdites" de la même dimension. De plus, le marquage de la ligne d'arrêt est illisible. Cela a pour effet de créer une confusion entre les automobilistes et les piétons.

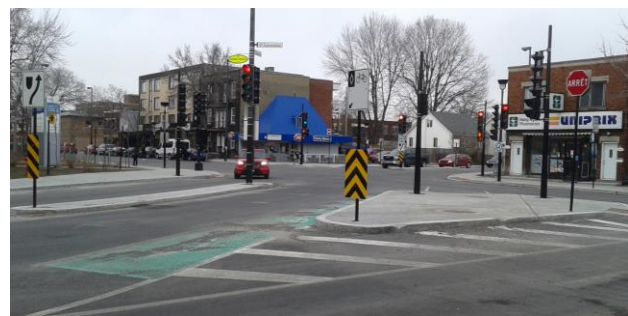
Durant la marche, les participants ont soulevé la surutilisation de la signalisation qui peut gêner la compréhension des utilisateurs du carrefour. Cette situation a même été dénotée lorsqu'une automobiliste est rentrée en sens contraire sur la rue Laurendeau direction sud.

Quant à la piste cyclable, son marquage au sol est presque entièrement effacé. Il serait intéressant de ne pas peindre la chaussée, mais d'utiliser un revêtement bitumineux de couleur différente (vert par exemple). Cette une solution est à long terme. Néanmoins, les participants ont satisfait du réaménagement de l'intersection.

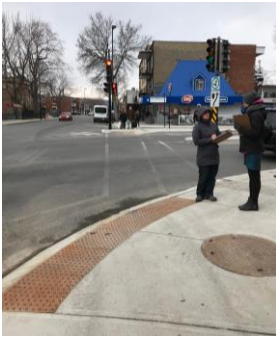
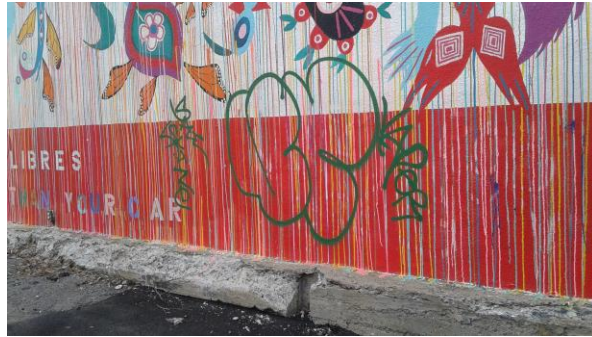
Malgré la date de l'exercice, il a été possible de témoigner que l'environnement du CLSC est îlot de fraîcheur par la présence de plusieurs arbres et la présence de son couvert vert. Le commerce de crème glacée apporte également sa contribution en verdure avec la présence de plusieurs bacs à fleurs.

L'environnement est également favorable aux cyclistes par la présence de support à vélo sur trois des quatre coins de l'intersection.

L'intersection jouit également d'une murale sur le mur du commerce « Uniprix ». Cependant, la muraille a été la proie de graffitis.

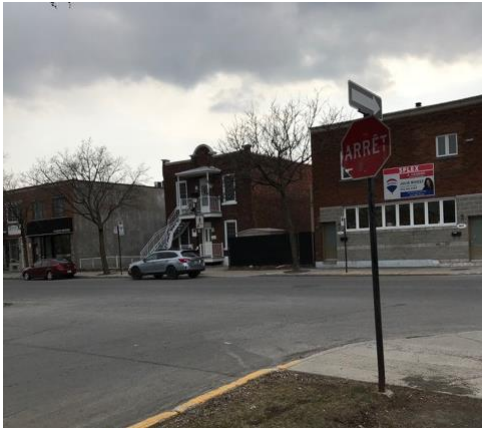
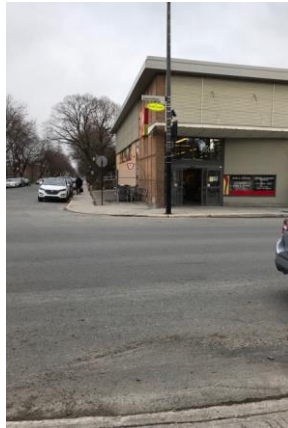
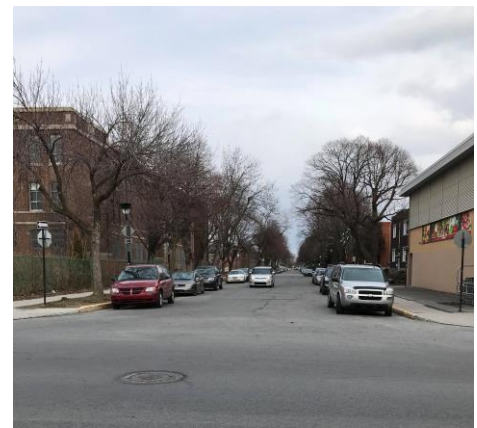
Tout d'abord, les panneaux indiquant le nom des rues semblent être petits pour la grandeur de l'intersection.

En ce qui trait aux panneaux d'arrêt, ils sont de bonnes dimensions et ils ne sont pas obstrués. Néanmoins, le marquage au sol est comme les précédents inexistant. Cela a pour effet de créer le non-respect de la signalisation. De plus, le décalage sur la rue De Biencourt cause une confusion chez les utilisateurs.

Le manque de signalisation au sol est inquiétant puisque la traverse piétonne n'est pas encadrée et elle est très fréquentée par les résidents. Par ailleurs, la signalisation lumineuse intermittente qui indique la présence d'une traverse piétonne a été récemment ajoutée. Lors de marche exploratoire, les participants ont été contrariés par la longue absence de cette dernière.

Outre que la traverse piétonne, les panneaux de présence de piétons et les panneaux d'arrêt sur la rue De Biencourt, il n'y a pas d'autres signalisations dans l'environnement

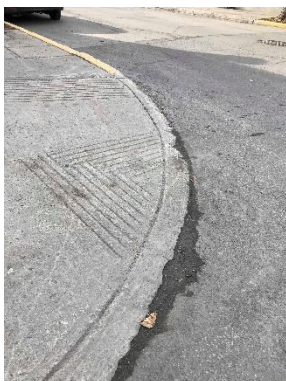
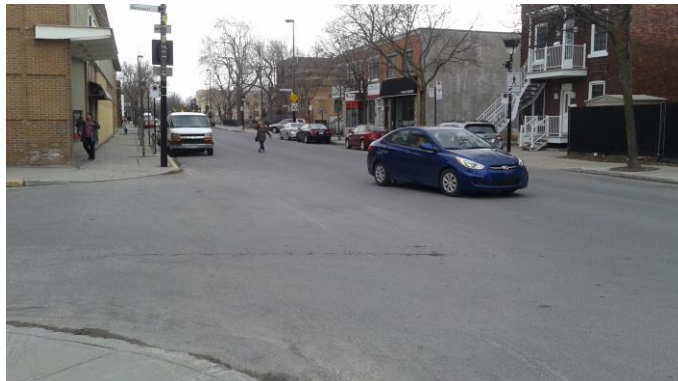
De prime à bord, l'aménagement est en bon état. En effet, les trottoirs et la chaussée de la rue sont bien entretenus. Il est possible de s'y déplacer aisément sans crainte. Néanmoins, les bateaux pavés sont généralement usés. L'usure avancée des infrastructures affecte la connexion entre la rue et le trottoir ce qui peut déranger les utilisateurs de quadriporteur. De plus, les bateaux pavés sont dépourvus de toute installation pour personnes non voyantes ou avec des problèmes de la vue.

L'élément le plus problématique est sans aucun doute la traverse piétonne. La rue Laurendeau à une emprise d'une dizaine de mètres et les véhicules y circulent à des vitesses qui semblent être supérieures à la limite permise de 30 km/heure telle que la signalisation le prescrit. Sans l'ajout d'autres mesures d'apaisement, les usagers vulnérables peuvent ressentir un sentiment d'insécurité lors de la traverse de la rue. De plus, lors de la visite terrain, nous avons tenté l'exercice de traverser et en aucun cas les voitures ne nous ont cédé le passage et cela malgré la signalisation qui l'oblige.

D'autre part, l'intersection ne comporte pas de mobilier urbain. À la lumière de cette observation, il serait intéressant de voir l'instauration d'une ou de plusieurs poubelles. En effet, lors de la visite terrain, il y avait présence de quelques déchets sur le sol.

Encore une fois, l'intersection manque de verdure. La présence de la cour d'école en pignon sur rue offre une réduction d'effet de chaleur, mais cette dernière n'est pas accessible. Parallèlement, la rue De Biencourt offre la présence de quelques arbres matures grâce à la bande tampon. Du côté de la rue Laurendeau, il y a également présence d'arbres.

Dans le but d'optimiser la sécurité, il serait intéressant d'encadrer davantage la traverse devant l'épicerie « Provigo ». En offrant une seule option de traverse sur le tronçon, les résidents utiliseront naturellement celui-ci. Cela évitera qu'ils traversent aléatoirement et d'une manière éparpillée.

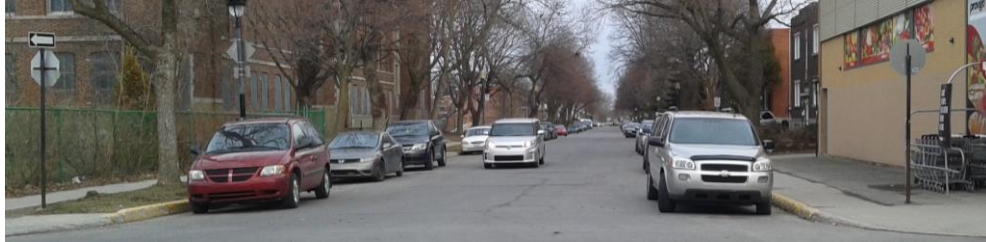
Un des éléments observés les plus dérangeants lors de la visite est le non-respect du dégagement de cinq mètres au panneau d' « arrêt » comme vous pouvez le constater dans l'image ici-bas.
