Marche exploratoire

Sécurité, transport actif, parcs et espaces publics

Les intersections :

- Jolicoeur / Monk
- Jolicoeur / Laurendeau
- Laurendeau / De Biencourt

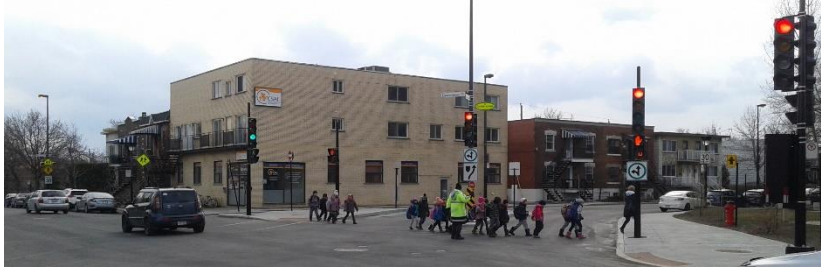
Par la grande mixité d'usage dont la présence de l'école Cœur-Immaculé-de-Marie et le CLSC, il y a une grande affluence de personnes de tous âges. Cette mixité sociale a été confirmée lors de nos observations terrain. En effet, nous avons constaté une forte présence d'enfants dus à l'heure (aux alentours de 16h).

D'autre part, l'intersection est relativement bruyante dû au débit de circulation moyennement élevé, mais elle ne couvrirait pas un appel à l'aide d'un passant. Dans le même ordre d'idée, la présence d'un téléphone public à côté de la pharmacie « Uniprix » peut permettre d'émettre un appel à l'aide dans des circonstances problématiques.

Comme mentionnée précédemment, l'intersection est achalandée par tout type d'usagers. Cela mène à observer la vitesse de circulation des automobilistes. D'après nos observations, la limite permise de 30 km/heures qui ne semblent pas être respecté³. Aucune mesure d'apaisement n'est en vigueur pour contrôler cette situation. Seule la signalisation de « Corridor Scolaire » peut servir de mesure dissuasive pour diminuer la vitesse.

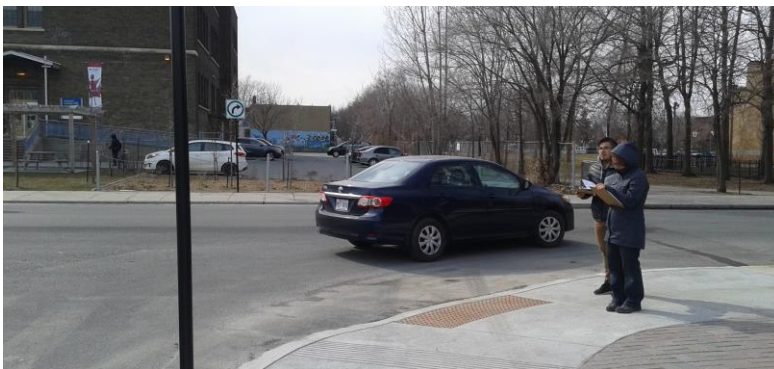
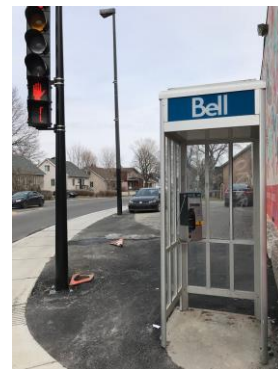
La présence d'un intervenant dans l'environnement ayant une présence aussi étendu permet de déceler les failles dans l'aménagement mieux que quiconque. En effet, le brigadier a permis d'émettre des améliorations pour améliorer considérablement la sécurité. En outre, il a proposé l'installation d'un virage vers la droite obligatoire

La présence de la pharmacie est également un commerce qui permet une surveillance informelle durant les heures de soirée et la fin de semaine.

Finalement, l'intersection est desservie par un téléphone public qui peut permettre de transmettre un appel à l'aide.

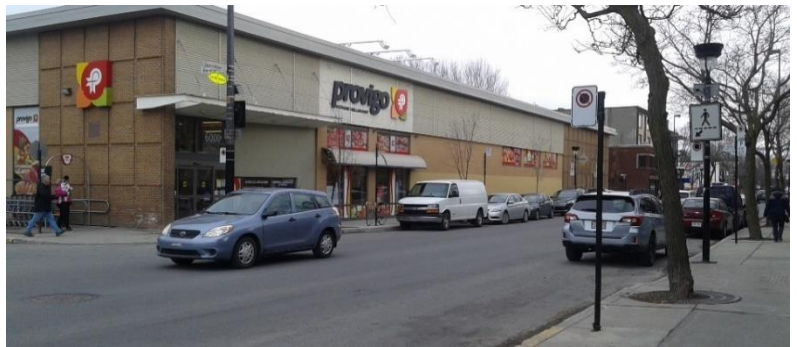
En général la sécurité des usagers de l'intersection n'est pas compromise. La présence de l'épicerie « Provigo » est génératrice d'affluence et ses heures d'ouverture ouverture entre 8h00 à 22h00 permettent une circulation continue. De plus, l'artère étant très passante et près du Poste de Police donc il a été possible de voir des forces de l'ordre circuler dans le tronçon analyser. Cela a pour effet d'augmenter le sentiment de sécurité.
