# Rapport de la marche exploratoire au Parc Vinet

16 septembre 2014

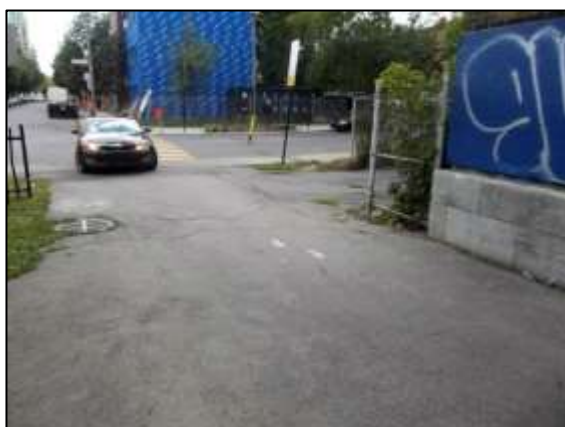
Figure 2 : Conflit d'usages entre piétons et voitures

Tout d'abord, une traverse piétonne est présente à l'intersection de Charlevoix et Delisle. Cette traverse aboutit à l'entrée du parc Vinet et à une entrée de stationnement pour les employés du CEDA et du CPE Le Train de Bourgogne. Cette entrée du parc Vinet est considérée comme dangereuse dûe à la mauvaise localisation de l'entrée du stationnement qui empiète avec l'entrée du parc Vinet. Des participants ont affirmé avoir été surpris de voir une voiture sortir ou entrer depuis cette entrée. Durant la marche exploratoire, on a pu

apercevoir une voiture accéder au stationnement. La figure 2 illustre bien les conflits d'usage potentiels qu'il peut y avoir entre les piétons, les cyclistes et les automobilistes.

« Il m'est déjà arrivé de sortir du CEDA pour reprendre mon vélo et d'être surprise par une voiture qui sortait du stationnement. Je ne pensais pas voir une voiture sortir de cet endroit » -Une intervenante

- Revoir l'entrée du stationnement des employés du CEDA et du CPE Train de la Bourgogne
- Émondage de la végétation sauvage où il y a les conteneurs à ordures **(FAIT)**
- Repeindre les conteneurs à ordures **(FAIT)**
- Changer le support à vélo pour un meilleur modèle
- Émondage des buissons derrière le support à vélo actuel
- Ajouter de lampadaires près de l'aire de repos du CEDA
- Installer un filet protecteur où il y a les clôtures du terrain de baseball

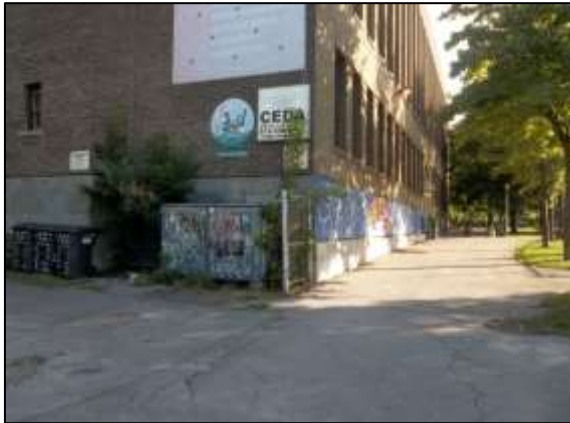
Figure 3 : Conteneurs et panneaux du CÉDA

Quand il a été question de se familiariser avec des repères pour savoir où l'on est et où l'on va, les participants ont eu de la difficulté à trouver l'adresse du CEDA. En effet, l'adresse du CEDA est partiellement cachée par de la végétation sauvage. De plus, il est impossible de savoir les heures d'ouverture du CEDA car ces informations sont manquantes. De même pour le panneau indiquant le nom du parc, il se trouve beaucoup plus loin près du terrain de baseball. Par ailleurs, les participants ont

témoigné du manque de propreté qu'il y a à cette entrée du parc. À ce propos, la figure 3 illustre très bien à quoi les participants font référence. On retrouve un conteneur à ordures entièrement graffité avec beaucoup de végétation sauvage aux alentours. Aux dires de deux participants, ces ordures obstruent l'entrée du parc Vinet.

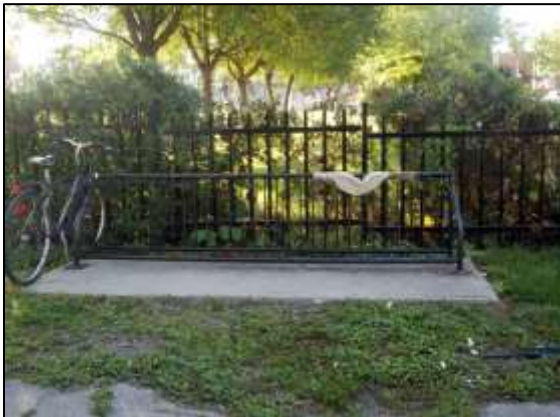
Figure 4 : Support à vélos et les buissons

D'entrée de jeu, une participante a témoigné de l'inefficacité du support à vélo à cette entrée du parc Vinet. Elle a expliqué qu'il est impossible de stationner plus de deux vélos et cela seulement aux extrémités du support à vélo car l'espace au centre du support est trop restreint pour y stationner un vélo. De plus, la même participante a remarqué que les buissons derrière le support à vélo pouvaient servir de cachette (voir la figure 4).

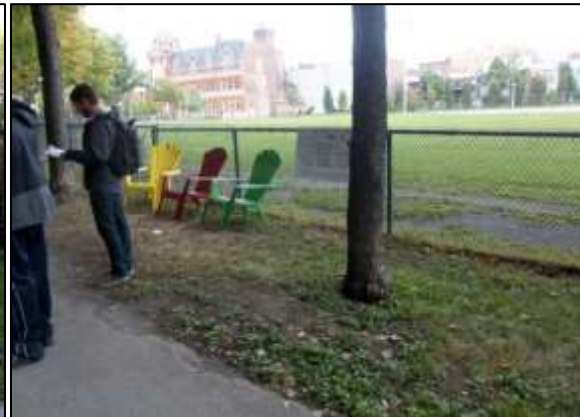
Figure 5 : Chaises du Sentier de la Bourgogne devant le CEDA

Une fois devant le CEDA, nous remarquons très vite que l'endroit est très achalandé car les employés, bénévoles et bénéficiaires du CEDA se retrouvent souvent dans cet espace pour discuter, faire une pause, etc. Le Sentier de la Bourgogne a installé trois chaises devant l'entrée du CEDA (voir la figure 5 ci-haut). Les participants ont témoigné du succès de ces chaises et comment elles contribuent à rendre cet endroit convivial. À ce sujet, les participants ont fait remarquer qu'il pourrait y avoir un filet de sécurité installé à la clôture du terrain de baseball afin de protéger ceux qui se retrouvent devant l'entrée du CEDA. De plus, l'éclairage à cet endroit n'est pas optimal car l'éclairage des lampadaires est obstrué par les branches d'arbres. La seule autre source d'éclairage provient du terrain de baseball. Cette source d'éclairage est disponible toute l'année car le terrain de baseball se transforme en patinoire pendant l'hiver.

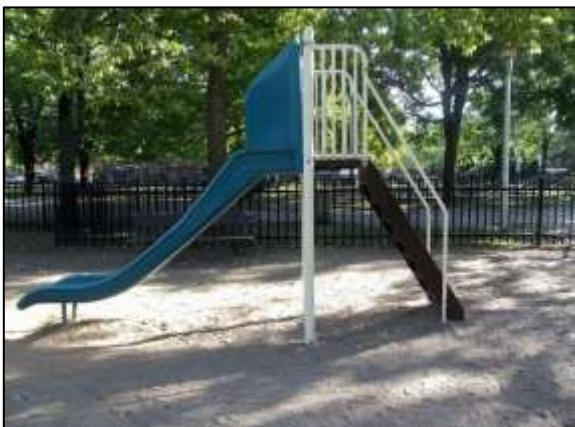
Figure 7 : Glissoire dans l'aire de jeux des 2 à 5 ans

L'aire de jeux des 2 à 5 ans a été la plus grande préoccupation des participants de la marche exploratoire. Les coordonnatrices de CPE nous ont fait part qu'il peut arriver d'y avoir jusqu'à 100 enfants en même temps dans cette aire de jeux uniquement. Ces mêmes coordonnatrices ont exprimé le souhait que la superficie de cette aire de jeux soit agrandie afin d'accueillir le plus d'enfants de CPE possible en plus des autres enfants du quartier, et ce, de façon sécuritaire. Les participants ont été d'accord à l'unanimité pour dire que les modules de jeux présents dans l'aire de jeux des 2 à 5 ans sont désuets surtout quand on le compare au parc Herb-Trawick qui a été réaménagé dans son ensemble. Par ailleurs, un parent d'un enfant allant à l'un des CPE a fait remarquer que les modules de jeux ne sont pas adaptés pour les moins de 2 ans. À ce sujet, la figure 7 correspond à la glissoire dans l'aire de jeux des 2 à 5 ans et on peut y voir qu'il est difficile pour un enfant en bas âge de monter les marches de la glissoire sans l'aide d'un adulte. Cela amène à réfléchir sur les prochains aménagements du parc Vinet quand on sait que des enfants peuvent intégrer un CPE à partir de 6

mois. Les participants ont apprécié l'ajout des clôtures « frost » à cette aire de jeux tout comme l'ajout de sable dans le carré de sable. Par contre au niveau de la propreté, les participants ont déploré la qualité du sable qui contient souvent des déchets et autres détritrus.

« Aire de jeux des 2-5 ans trop petite pour la clientèle qui l'utilise. Il y a juste une entrée, dangereux si urgence. Pas assez d'aménagement. La rampe de la glissoire est trop haute » - Une participante

- Installer des panneaux indiquant les heures d'ouverture des aires de jeux
- Ajouter de lampadaires dans les aires de jeux des 2 à 5 ans et des 6 à 12 ans
- Revoir le périmètre de l'aire de jeux des 2 à 5 ans pour accueillir jusqu'à 100 enfants en même temps de façon sécuritaire
- Changer les modules de jeux pour des modules plus récents et adaptés pour des enfants de 18 mois
- Assurer un meilleur entretien dans les aires de jeux

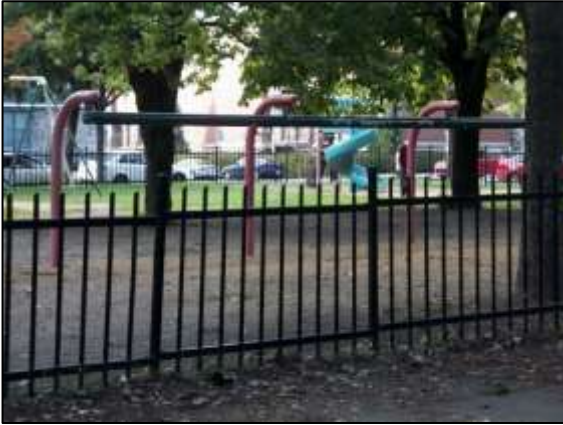
Figure 8 : Le module tyrolien de l'aire de jeux des 6 à 12 ans

L'aire de jeux des 6 à 12 ans offre une très grande surface même si elle contient seulement quatre modules de jeux. Tout comme son vis-à-vis, les modules de jeux de cette section sont très désuets et dangereux. À ce propos, le module tyrolien de la figure 8 peut avoir des usages

alternatifs qui peuvent causer des blessures graves. Les employés de Prévention Sud-Ouest ont fait une démonstration pour montrer comment on peut se blesser avec ce module selon les observations et commentaires qu'ils ont recueillis dans le passé. Aucun lampadaire n'est présent dans cette aire de jeux, ce qui n'aide pas à contribuer au sentiment de sécurité dans cette section du parc. Les deux seules sources d'éclairage proviennent de l'aire de jeux pour adultes et des lampadaires de la rue Lionel-Groulx.

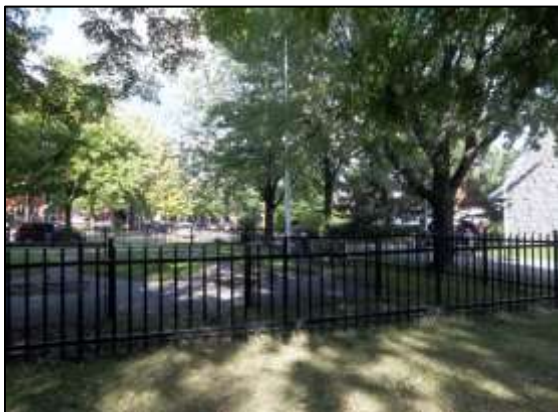
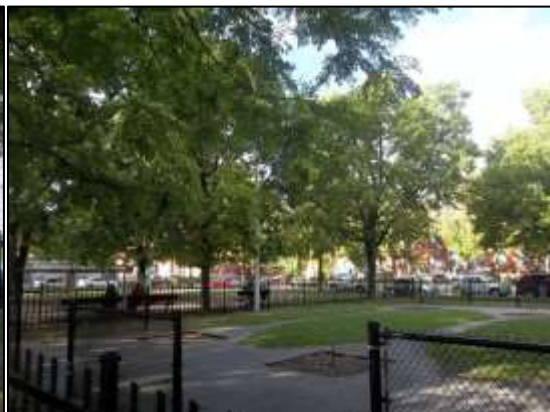
Figure 9 : Aire de jeux des adultes

L'aire de jeux pour adultes comprend trois terrains de jeux de fer. Les participants ont fait remarquer que cette aire de jeux n'est presque jamais utilisée. Des participants recommandent de changer les jeux de fer par des jeux de pétanque qui sont davantage populaires. Cette aire de jeux dispose de deux lampadaires qui sont obstrués par des branches d'arbres comme le témoigne les figures 9 et 10.

« Les jeux sont désuets et manquent de lumière. Les jeux de fer sont très peu utilisés. » - Un participant

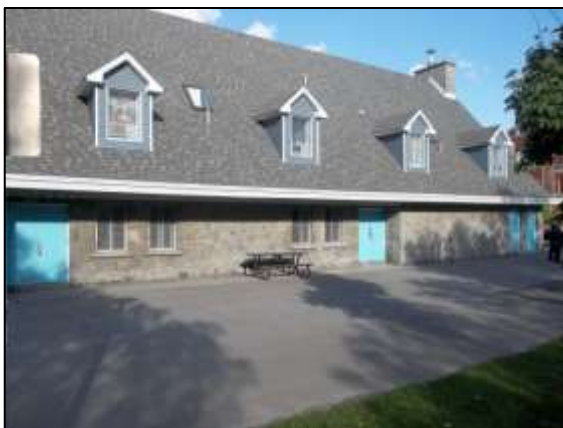
Figure 12 : Table à pique-nique collée au CPE Patapouf

« Ils se servent de la table à pique-nique pour monter sur le toit du chalet. »- La directrice du CPE Patapouf

Les coordonnatrices de CPE ont fait remarquer qu'une table de pique-nique est toujours collée sur l'immeuble du CPE. Toujours selon les coordonnatrices, cette table à pique-nique sert à des adolescents du quartier pour monter sur le toit du bâtiment pour consommer de la drogue et boire de l'alcool. Lors de notre marche exploratoire, la table était collée sur l'immeuble du CPE comme en témoigne la figure 12. Les participants ont fait remarquer qu'il y a un trou dans la chaussée entre le CPE Patapouf et la pataugeoire. Ce trou est recouvert d'une plaque de métal comme l'illustre la figure 13. Les participants de la marche étaient d'accord pour dire que ça fait entre un an et deux ans que cette plaque est présente. L'une des participantes de la marche, conseillère d'arrondissement, a placé un appel de service auprès de l'arrondissement pour faire corriger la situation le plus vite possible.

- Installer une enseigne pour le chalet municipal et une autre pour le CPE Patapouf pour aider à faire la distinction **(PARTIELLEMENT FAIT)**
- Fixer la table à pique-nique dans le sol pour ne plus qu'elle se déplace
- Boucher le trou entre le CPE Patapouf et la pataugeoire
- Installer un support à vélo et un support à remorque pour les parents qui envoient leur enfant au CPE Patapouf
- Faire débiter la période d'interdiction de stationner plus tard sur la rue Vinet

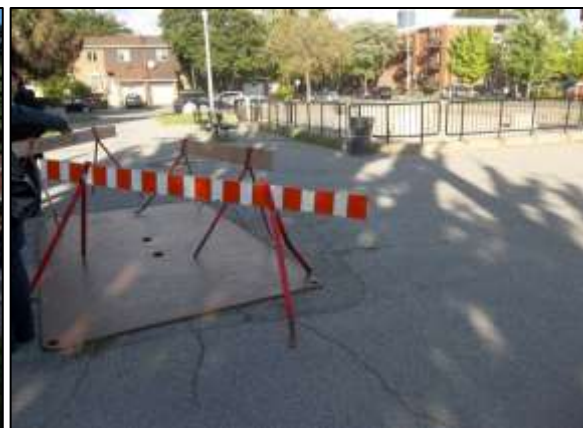
Figure 13 : Trou près de la pataugeoire

- Aucune enseigne pour le chalet municipal et le CPE Patapouf
- La table à pique-nique se déplace trop facilement et pour les mauvaises raisons
- Trou dans la chaussée présent depuis au moins un an
- Absence de support à vélo et de support à remorque
- Période d'interdiction de stationner qui commence à 9h sur la rue Vinet

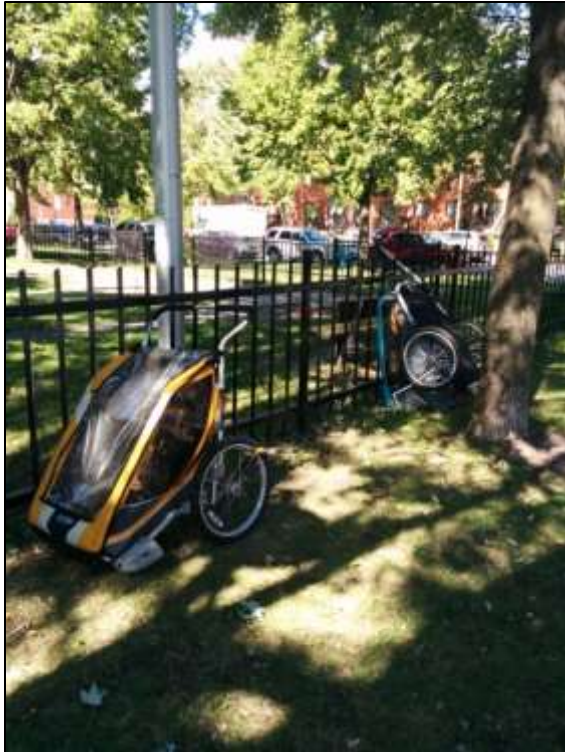
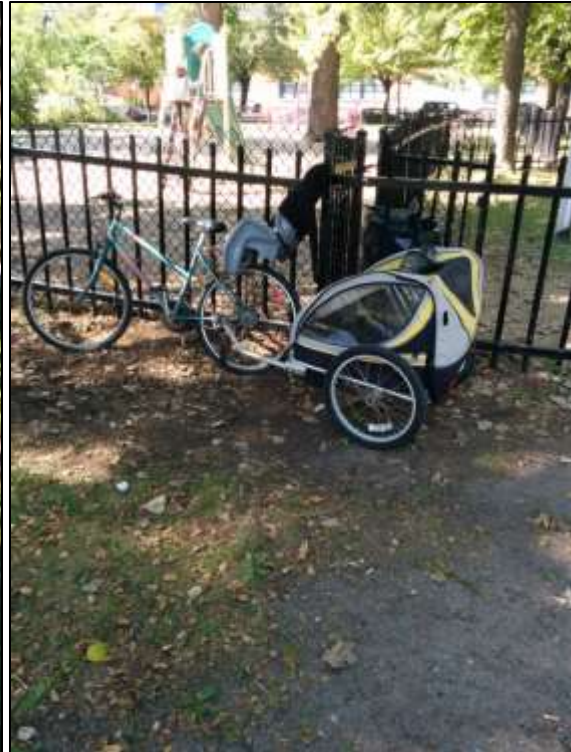
Figure 14 : Remorques stationnés contre les clôtures des aires de jeux

Des parents d'enfants fréquentant le CPE Patapouf ont déploré l'absence de supports à vélo aux abords du CPE Patapouf. Le support à vélo le plus près est celui appartenant au Centre culturel Georges-Vanier. Les parents sont plus souvent qu'autrement obligés d'accrocher leur vélo ou leur remorque sur la clôture des aires de jeux ce qui peut être dangereux tant à l'intérieur de l'aire de jeux qu'à l'extérieur. En plus d'un support à vélo, un stationnement à remorques est demandé de la part de la directrice du CPE Patapouf afin que les parents n'accrochent pas leur remorque sur les clôtures des aires de jeux et aussi pour pouvoir laisser leur remorque pendant que leur(s) enfant(s) est à la garderie.

Figure 15 : Vélo et remorque stationnés contre la clôture des aires de jeux
